NEW LAC

Facciate di pregio, senza rinunciare alla protezione e alla durata.

I SILOSSANI

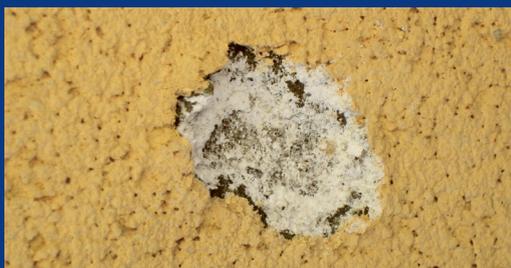
Solubilizza i sali presenti in superficie trasportandoli in profondità nel supporto.

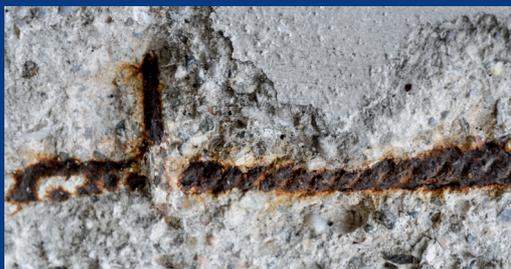
Penetrando in profondità nel supporto, veicola l'ossigeno e permette la reazione di ossidazione del ferro.

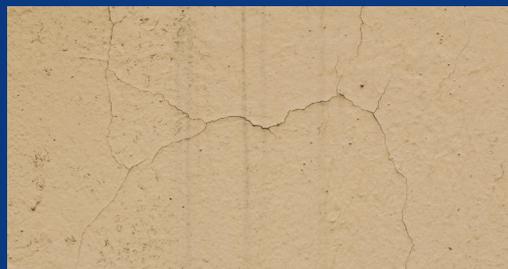
I continui cicli di idratazione e cristallizzazione dei sali (che in forma solida occupano fino a 10 volte il volume rispetto alla forma liquida) favoriscono la formazione di crepe dovute all'aumento di volume, oltre ai fenomeni di gelo e disgelo.

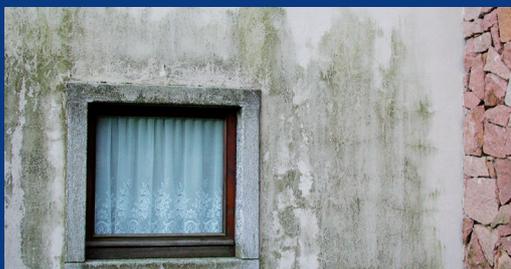
L'acqua, mantenendo la superficie umida, facilita la formazione di alghe e muffe e di un habitat ideale per la crescita dei microorganismi.

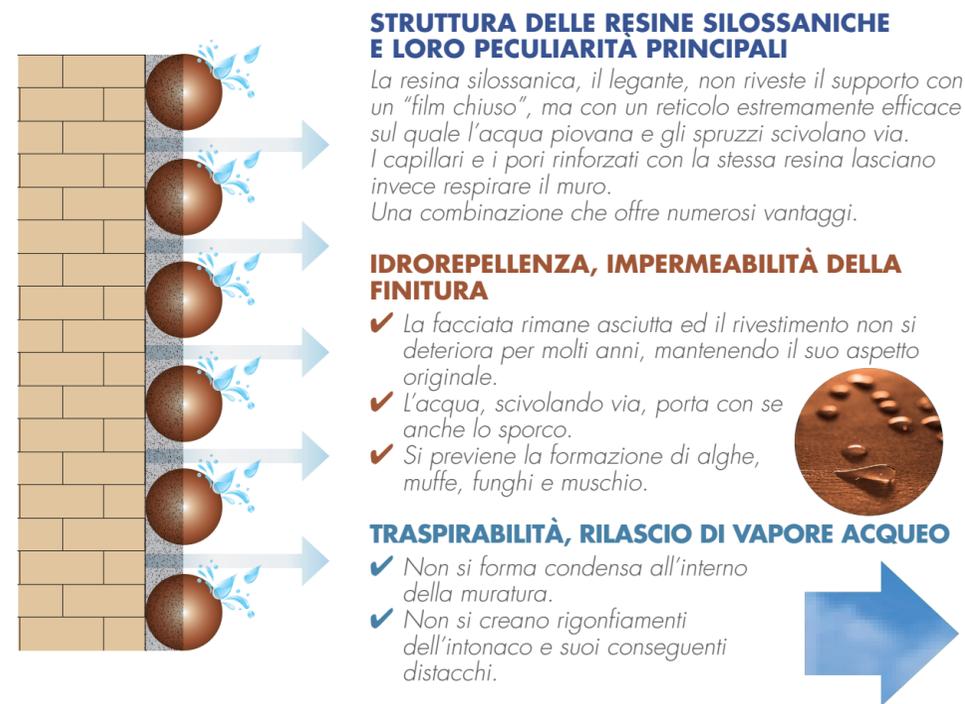
FINITURE AL MICROSCOPIO

Le due fotografie al microscopio elettronico (SEM) mostrano la tipica struttura microporosa del film di una pittura silossanica, con quella di una pittura in dispersione tradizionale. La microporosità del primo consente il passaggio del vapor d'acqua, mentre la bassa permeabilità all'acqua è garantita dalla natura idrorepellente del polimero silossanico che si dispone in modo orientato sul supporto.

PITTURA SILOSSANICA

PITTURA TRADIZIONALE

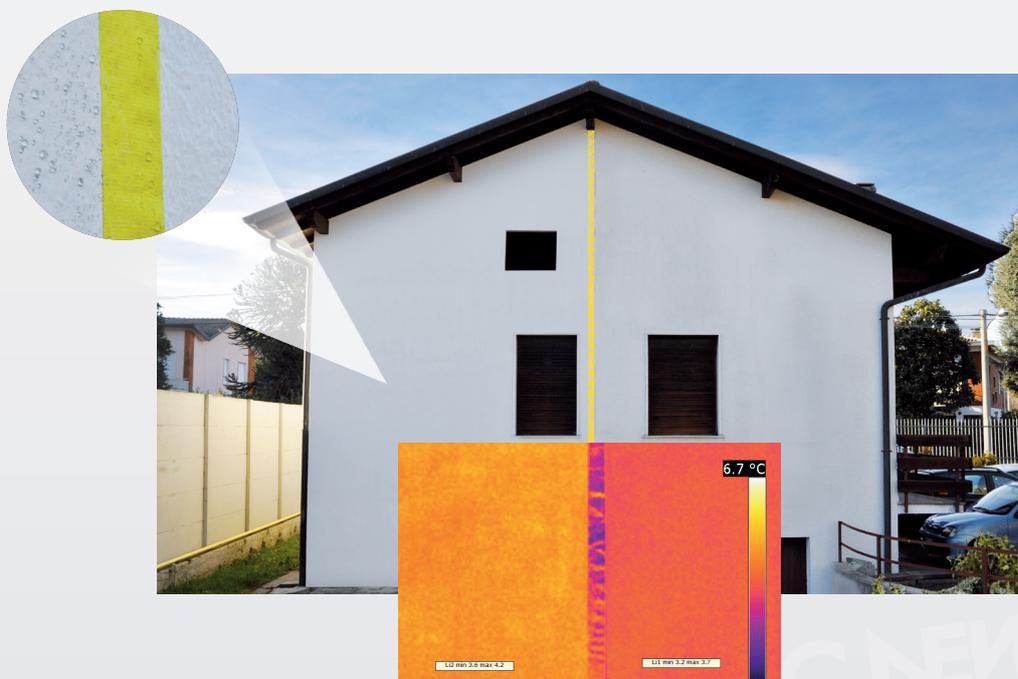
Test idro-termico

La parte di sinistra della facciata di questo edificio è stata trattata con METASILOSSAN e la parte di destra con una pittura tradizionale.

Dopo un forte acquazzone si nota come METASILOSSAN generi "l'effetto goccia" tipico dell'idrorepellenza, mentre una pittura tradizionale si lascia bagnare apparendo traslucida.

Questo permette alla superficie trattata con METASILOSSAN di mantenere una temperatura superiore (minor dispersione di calore), come evidenziato dall'analisi termografica.

Una pittura estremamente idrorepellente, come METASILOSSAN, impedisce alla pioggia battente di bagnare la muratura.

L'acqua infatti scorre via in piccole gocce (lato di sinistra del particolare ingrandito della foto). Nel caso di una pittura tradizionale al quarzo, la superficie si bagna, rivestendosi di un velo di acqua. L'acqua che ha bagnato la muratura, per evaporare assorbe energia sottraendo calore al muro (calore latente di evaporazione).
